SPRÁVA

o mimoriadnom zhoršení kvality vôd na Slovensku v roku 2025

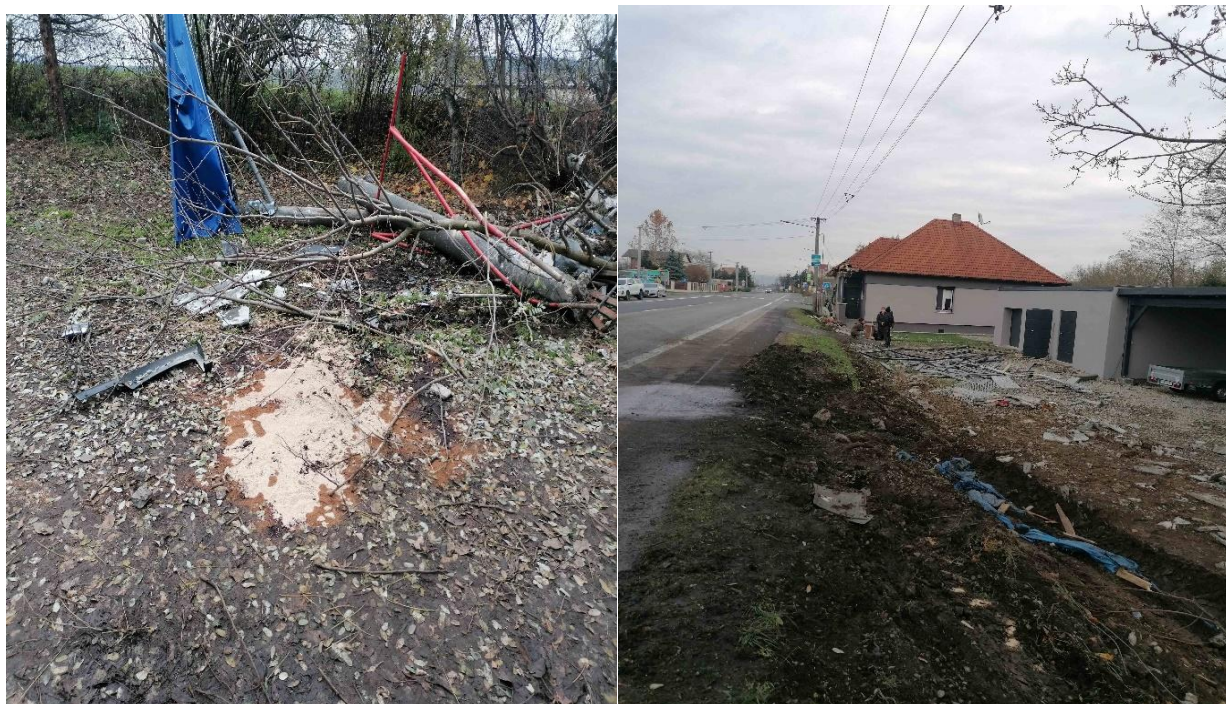
Riešením MZV OIOV Banská Bystrica bolo zistené, že vodič zahraničného (rumunského) nákladného motorového vozidla nezvládol riadenie a zišiel z cesty č. I/66, na pozemok vedľa cesty na parcely č. 596/4 a 595/8 v k. ú. Dudince, pri rodinnom dome. Pri prerazení betónového múra nákladným motorovým vozidlom bol okrem iného poškodený plášť palivovej nádrže a motorová časť kabíny ťahača. Z palivovej nádrže následne unikala znečisťujúca látka - motorová nafta a prevádzkové kvapaliny z motorovej časti vozidla do pôdy, t. j. prostredia súvisiaceho s podzemnými vodami, na ploche cca 30 x 5 m. Celkové množstvo uniknutých pohonných látok bolo odhadnuté na 100 - 300 litrov. Nákladné motorové vozidlo zároveň poškodilo súkromný majetok - fasádu domu so strechou, objekt garáže, súkromné vozidlá, pozemok s oplotením, stromy, ako aj ďalšie objekty, nachádzajúce sa na pozemku.

Riešením MZV bolo zistené, že pri poškodenom dome vo vzdialenosti cca 50 m od miesta úniku znečisťujúcich látok do pôdy sa nachádzala domová studňa, súčasne cca 30 m od miesta nehody pretekal vodný tok Štiavnica, ktorý je vodohospodársky významným vodným tokom a v blízkosti miesta vzniku MZV sa nachádzala prírodná pamiatka PP 245 Dudinské travertíny.

Analýzou odobratých vzoriek zemín bolo zistené prekročené intervenčné kritéria v 9 vzorkách podľa smernice MŽP SR č. 1/2015-77. Najväčšia koncentrácia znečisťujúcich látok bola nameraná pod poškodenou nádržou, kde koncentrácia NEL GC bola 34 600 mg/kg, čo zodpovedá **138 - násobnému prekročeniu intervenčného kritéria pre obytnú oblasť**. Troma vrtnými prieskumnými sondami sa preukázalo postupné znižovanie koncentrácie ropných látok smerom do hĺbky, pričom v hĺbke 0,3 m p.t. bola koncentrácia na úrovni 30 % z povrchu terénu a v hĺbke 1 m p.t. neprekračovala legislatívne kritéria. Analýzami vzorky vody z vodného toku Štiavnica a z domovej studne koncentrácie ukazovateľov NEL IR resp. C10-C40 boli pod medzou stanovenia použitej analytickej metódy (LOQ= 0,1 resp. 0,05 mg/l).

Obr. 1 Územie znečistené ropnými látkami, miesto vzniku MZV a poškodený súkromný majetok v k. ú. Dudince

posudzoval stav a rozsah kontaminácie zemín v rámci sanovaného priestoru, následne riadil postup odstraňovania znečistených zemín. Taktiež vykonával odber kontrolných vzoriek zemín počas odťažby a po jej ukončení z dna výkopu. Celkové rozmery odtaženého priestoru predstavovali 30 x 3-5 metrov s hĺbkou od 0,5 m p.t. do 0,9 m p.t. Externá odťahová spoločnosť dňa 14.11.2025 vykonala odkop 124,69 ton kontaminovanej zeminy, ktorá bola odovzdaná oprávnenej spoločnosti na zneškodnenie. Následne boli vo výkope odobrané kontrolné vzorky zeminy, ktorých analytické stanovenie v ukazovateli NEL potvrdilo odstránenie ropných látok z pôdy. Pracovníci externej odťahovej spoločnosti následne miesto výkopu postriekli biodegradačným prostriedkom Baktorol 3000 a miesto výkopu zasypali 145,94 t zeminy.

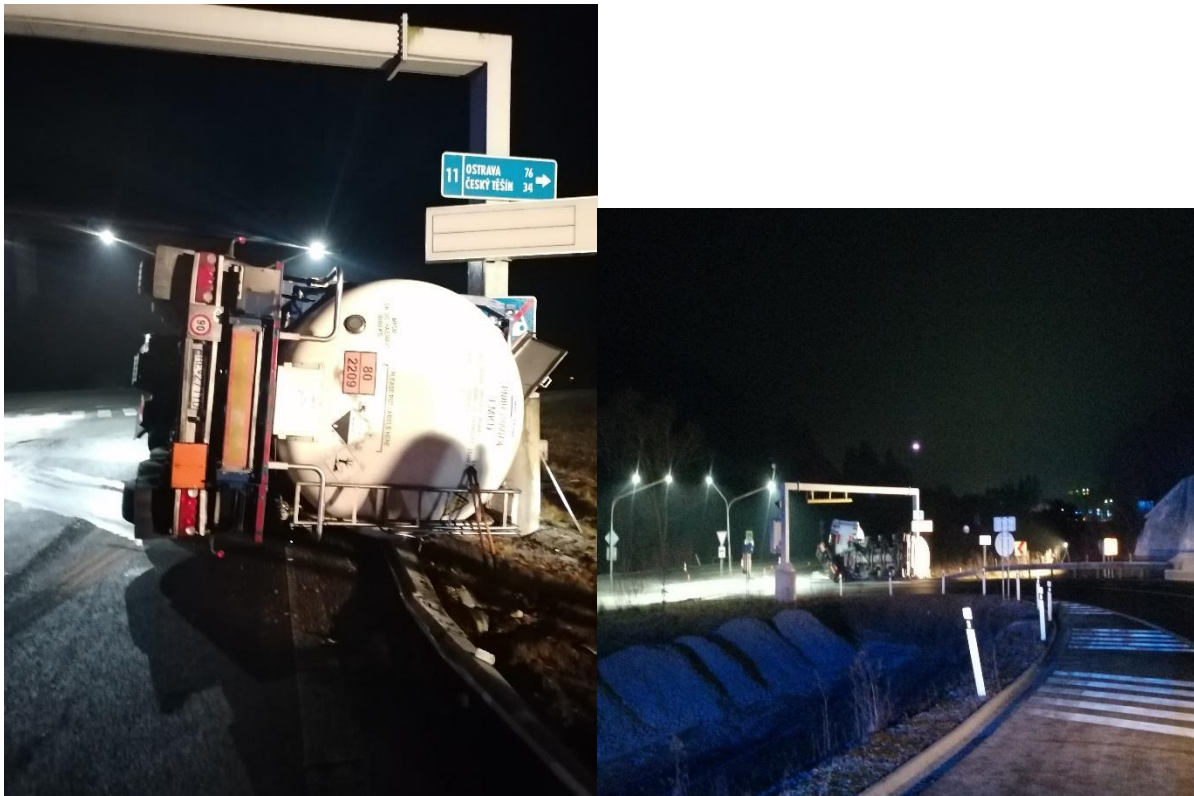
D3 v katastri obce Svrčinovec v pravotočivej zákrute nedostatočne venoval pozornosť vedeniu motorového vozidla, následne začal brzdiť veľkou intenzitou, následkom čoho sa dostal s vozidlom do šmyku, prevrátil sa na pravú stranu, pričom došlo k úniku znečisťujúcej látky formaldehydu cez otvorené veko cisterny, ako aj k poškodeniu palivovej nádrže a následnému úniku znečisťujúcej látky - motorovej nafty. V dôsledku dopravnej nehody došlo k úniku cca 8000 l kvapalného 35% roztoku formaldehydu (ďalej len „formaldehyd“) z cisterny a cca 400 l motorovej nafty z poškodenej palivovej nádrže na cestné teleso, nespevnený povrch pri vozovke (pôda) a následne do kanalizácie (odvodnenia vozovky).

Počas riešenia MZV bolo ďalej zistené, že uniknutá znečisťujúca látka formaldehyd na telese vozovky čiastočne spolymerizovala a vytvorila biely film. Na nespevnenom teréne bolo znečistenie na ploche cca 13 x 13 m. Formaldehyd bol prítomný aj v dvoch kanalizačných vpustiach - v kanalizácii patriacej Národnej diaľničnej spoločnosti a.s. (ďalej len „NDS“), vedúcej cez odlučovač ropných látok (ďalej len „ORL“) do vodného toku Šlahorov potok a v kanalizácii v správe SSC vedúcej popod cestu cez otvorený rigol do vodného toku Šlahorov potok.

Obr. 2 Prevrátené nákladné motorové vozidlo a miesto úniku znečisťujúcej látky, k. ú. Svrčinovec

Bezprostredné opatrenia na odstránenie škodlivých následkov MZV vykonali príslušníci HaZZ Čadca, a to uzatvorením poklopu cisterny, umiestnením sorpčných hadov ku kanalizačným vpustiám a odčerpaním uniknutej látky z vozovky.

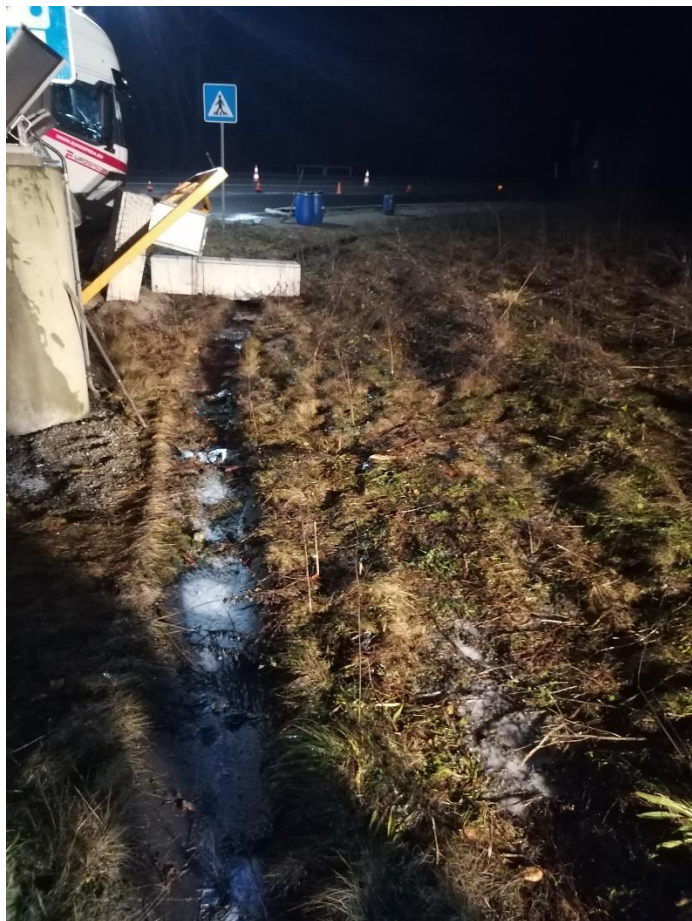
Obr. 3 odstraňovanie následkov MZV

OIOV Žilina v rámci riešenia vzniknutého MZV usmernil ďalší postup pre zabránenie šírenia znečistenia, pričom oslovená externá spoločnosť zabezpečila odťahnutie cisterny a sanačné práce v okolí vozovky.

OIOV Žilina v súlade s ustanovením § 41 ods. 10 vodného zákona v spojitosti s ustanovením § 41 ods. 5 až 8 vodného zákona vydala pôvodcovi MZV príkazy vykonať potrebné opatrenia na odstránenie škodlivých následkov MZV - pomocou podzemných vrtov overiť prípadnú kontamináciu podzemnej vody formaldehydom, zabezpečiť odťaženie kontaminovanej zeminy, vyčistiť kanalizáciu, ORL a rigol pri vozovke, zlikvidovať odstránený kontaminovaný materiál v zmysle právnych predpisov a následne uviesť miesto sanácie do pôvodného stavu. Ďalší postup

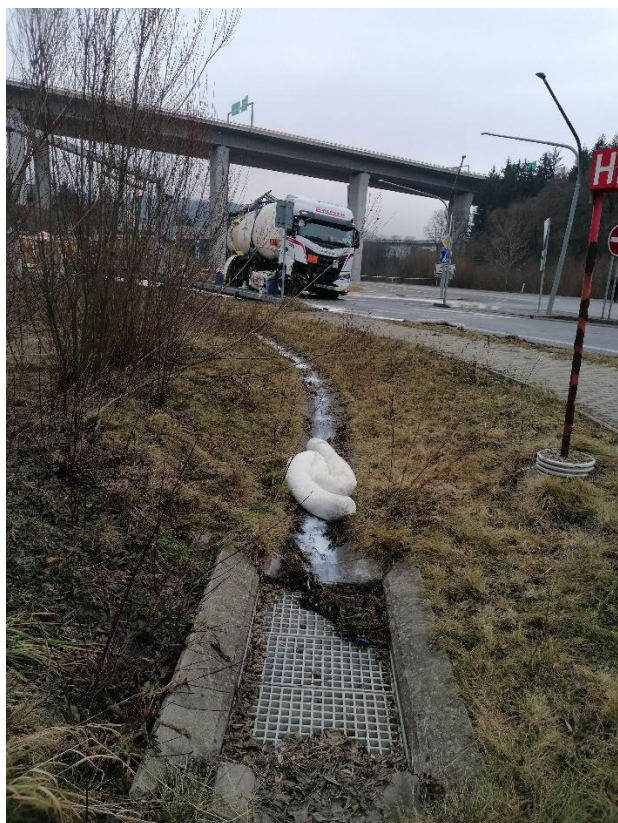
Obr. 4 odstraňovanie následkov MZV

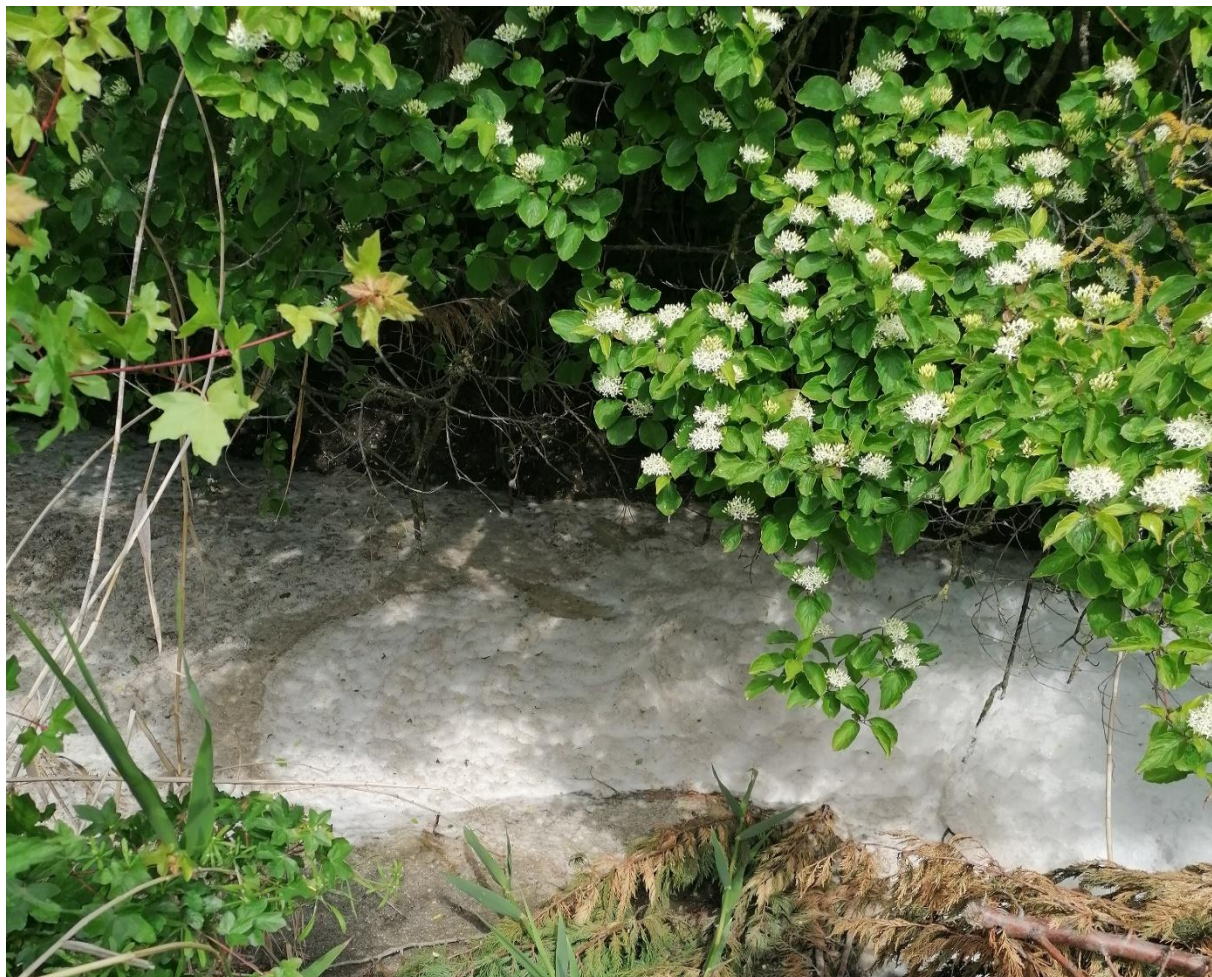
Dňa 15.05.2025 o cca 08:45 hod. nahlásil pracovník SVP, š. p., na IŽP Bratislava, Stále pracovisko Nitra, OIOV (ďalej len „*OIOV Nitra*“) znečistenie Kolárovskeho kanála v r. km 20,3, v k. ú. obce Žihárec, pozorované počas výkonu terénnej obhliadky vodného toku, ktoré sa prejavilo vytváraním bielo šedej peny a kyslastým zápachom.

Riešením MZV ako aj na základe predložených výsledkov laboratórnych rozborov odobratých vzoriek vôd OIOV Nitra jednoznačne zistil, že vypúšťaním odpadových (priemyselných) vôd, z procesu spracovania zeleniny, zo Skladovacej haly umiestnenej na parcele registra C-KN, parcelné číslo 1691/16, k. ú. Žihárec, cez nelegálnu, podzemnú plastovú rúru/potrubié o dĺžke 150 m, so zaústením do Kolárovskeho kanála, v r. km 20,3, **s vysokými koncentračnými hodnotami znečistenia** (prekročené maximálne hodnoty znečistenia v ukazovateľoch kvality vody, v zmysle požiadaviek Nariadenia vlády SR č. 269/2010 Z. z., ktorým sa ustanovujú požiadavky na dosiahnutie dobrého stavu vôd, Príloha č. 1 Požiadavky na kvalitu povrchovej vody, Časť A Ukazovatele kvality vody (všeobecné ukazovatele), **v ukazovateľoch BSK₅, CHSK_{Cr}, NL, N_{celk.}, P_{celk.}, RL₁₀₅ a RL₅₅₀**, bez povolenia orgánu štátnej vodnej správy, došlo k MZV (znečistený úsek cca 5 500 m) podľa ustanovenia § 41 ods. 1 vodného zákona, ktoré sa v **Kolárovskej kanáli**, prejavilo **kyslastým zápachom vody po vyhnívaní, tmavo hnedým až čiernym zafarbením, zakalenou vodou a hustou penou na povrchu hladiny v Kolárovskej kanáli**. Za uvedené MZV bola spoločnosti Gastro - Veg s. r. o., Žihárec uložená sankcia vo výške 20 000 eur, ktorá tohto času nenadobudla právoplatnosť.

Obr. 5 Znečistenie Kolárovskeho kanála - výrazné penenie

V rámci riešenia MZV uložil OIOV Nitra pôvodcovi MZV bezprostredné opatrenia na zneškodnenie MZV, ako aj opatrenia na odstránenie škodlivých následkov MZV, a to okamžite zastaviť vypúšťanie odpadovej vody do Kolárovskeho kanála z prevádzky spracovania zeleniny, zabezpečiť výkop nelegálnej rúry slúžiacej na vypúšťanie odpadových vôd z prevádzky spracovania zeleniny do povrchových vôd, zabezpečiť likvidáciu odpadových vôd v súlade s ustanoveniami vodného zákona a v prípade akumulácie odpadových vôd v žumpe - zabezpečiť a preukázať jej tesnosť v zmysle STN 75 0905.

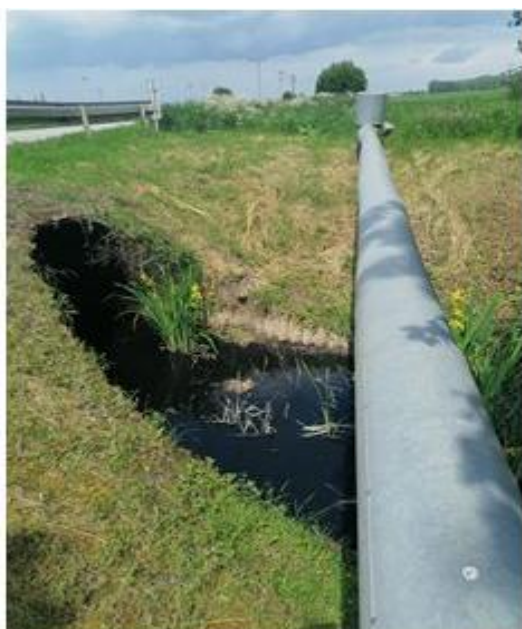
pozemku parcely registra C-KN, parcelné číslo 1691/16, k. ú. Žihárec, z ktorej dochádzalo k nedovolenému vypúšťaniu odpadových vôd do vodného toku Kolárovskej kanál.

Obr. 6 Znečistenie Kolárovskeho kanála - nelegálny výustný objekt

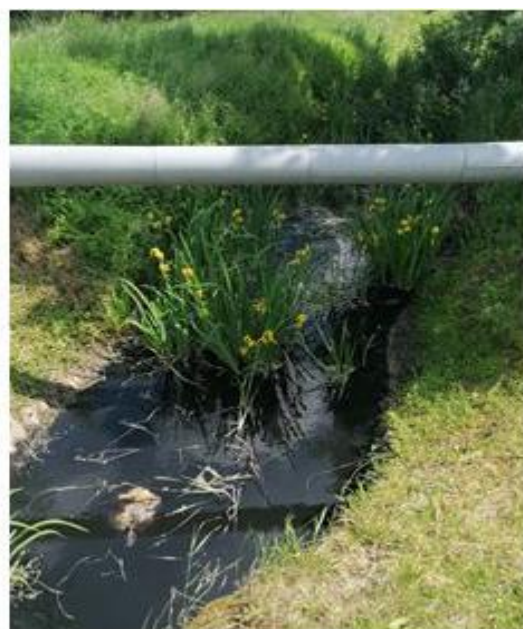
Obr. 7 Znečistenie Kolárovskeho kanála - čierne sfarbenie vôd
