# SPRÁVA

## o mimoriadnom zhoršení vôd na Slovensku v roku 2021

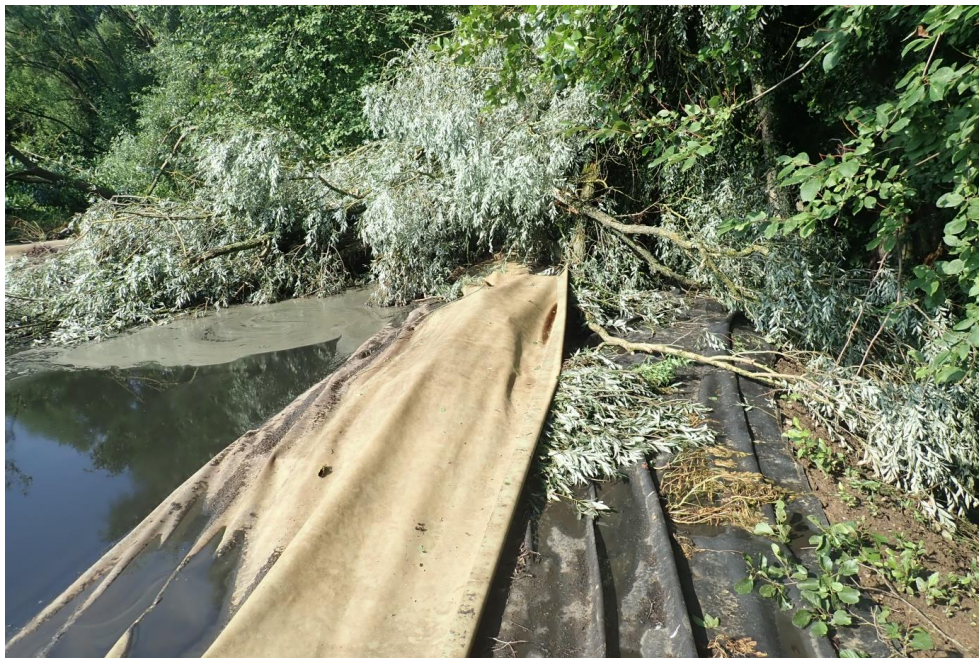
Obhliadkou Bag tanku dňa 26.07.2021 bolo zistené, že na juhozápadnej strane Bag tanku sa na vrchnej fólii Bag tanku nachádzal padnutý strom. K pádu stromu na Bag tank došlo dňa 26.07.2021 v skorých ranných hodinách počas silnej búrky. V dôsledku padnutia stromu na Bag tank došlo k pretrhnutiu vrchnej časti Bag tanku, pričom na južnej časti Bag tanku vznikla trhlina široká cca 5 m, na západnej časti Bag tanku došlo k roztrhnutiu Bag tanku po celej dĺžke, pričom vznikla trhlina dlhá cca 60 m.

Riešením MZV bolo zistené, že výška hladiny digestátu v Bag tanku bola dňa 26.07.2021 (pred pádom stromu) vo výške 25 cm nad korunou zemného valu, z čoho vyplýva, že Bag tank nebol dostatočne protihavarijne zabezpečený, t. j. Bag tank nebol umiestnený tak, aby sa pri mimoriadnych okolnostiach mohlo účinne zabrániť nežiaducemu úniku týchto látok do pôdy, podzemných vôd, aby sa tým zabránilo ich nežiaducemu zmiešaniu s odpadovými vodami alebo s vodou z povrchového odtoku, čo je porušenie ust. § 39 ods. 2 písm. a) vodného zákona a ust. § 3 ods. 1 Vyhlášky Ministerstva životného prostredia Slovenskej republiky č. 200/2018 Z. z., ktorou sa ustanovujú podrobnosti o zaobchádzaní so znečisťujúcimi látkami, o náležitostiach havarijného plánu a o postupe pri riešení mimoriadneho zhoršenia vôd (ďalej len „vyhláška MŽP SR č. 200/2018 Z. z.“).

Fotografia č. 1 Strom padnutý na juhozápadnú časť Bag tanku

Spoločnosť Bioplyn Budča spol. s r. o., na základe príkazov inšpekcie Bag tank nepoužíva a všetok digestát vznikajúci v BPS bol čerpaný do dvojplášťovej ocelej skladovacej nádrže.

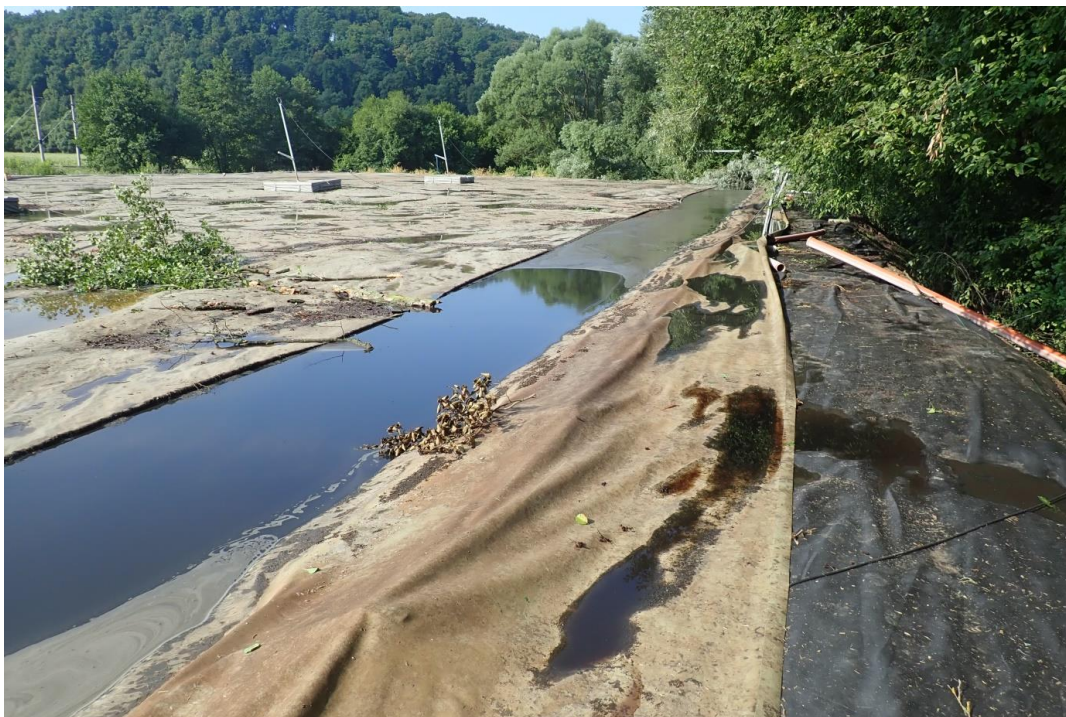
Fotografia č. 2 Trhlina vzniknutá na západnej časti Bag tanku v dôsledku pádu stromu

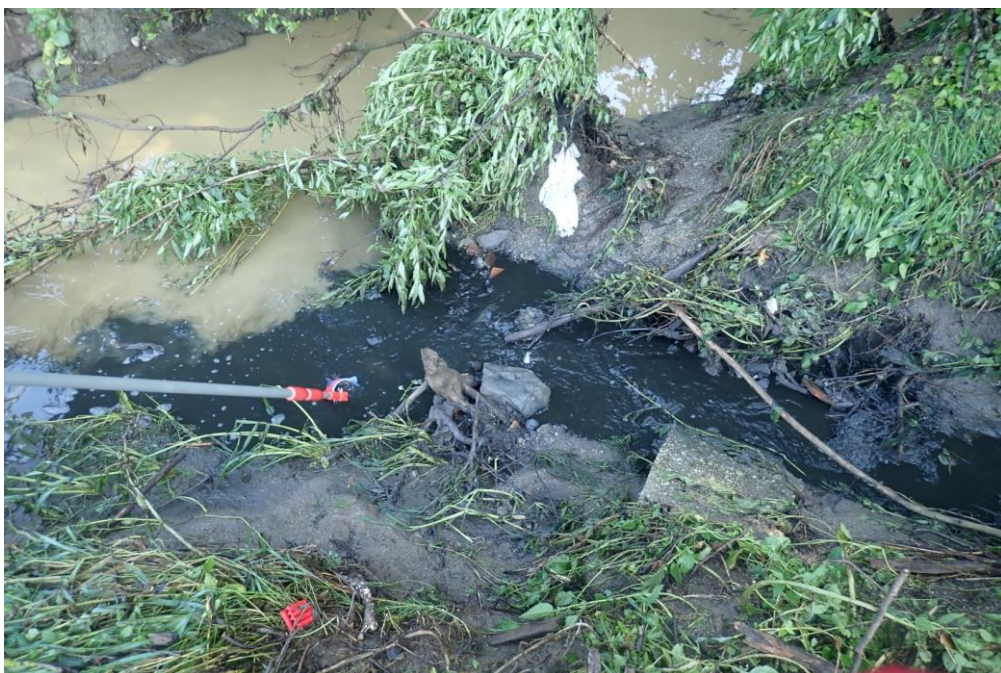
Digestát o objeme cca 540 m<sup>3</sup> z poškodeného Bag tanku unikol do odvodňovacieho rigola a do Bienského potoka. Následne digestát unikol korytom Bienského potoka popod železničný priepust, cez areál vodáckeho kempu až do vodného toku Hron.

Fotografia č. 3 Odvodňovací rigol (čierno zafarbený), Biensky potok (hnedo zafarbený) – po búrke

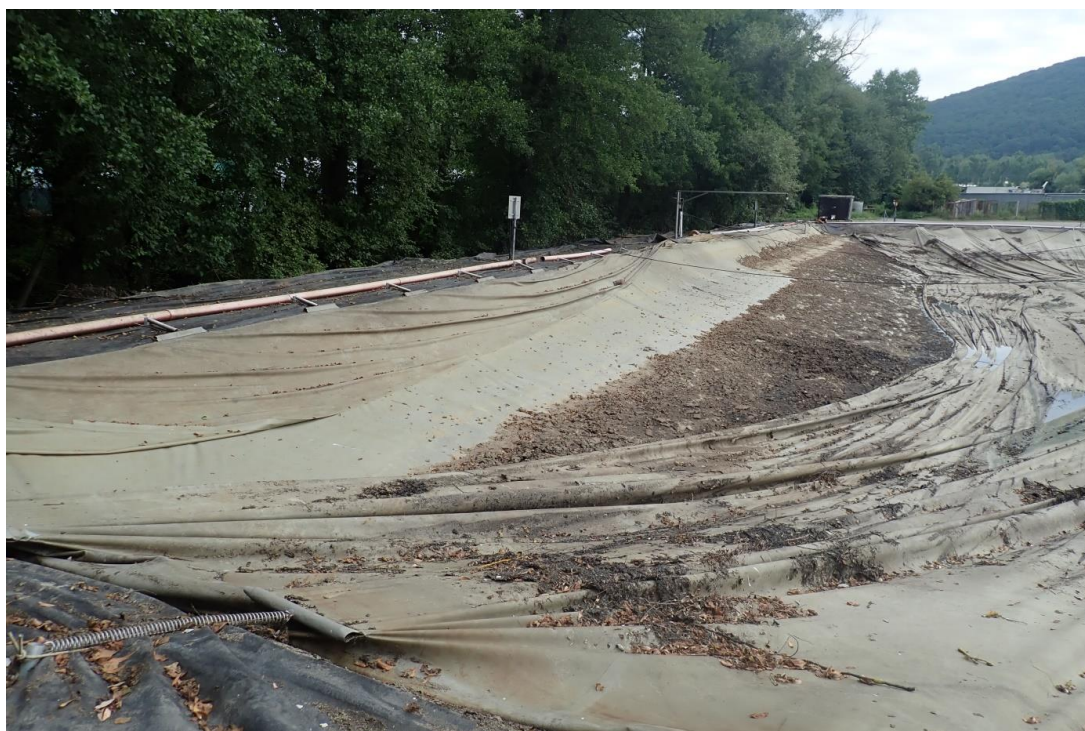
Fotografia č. 4 Bag tank dňa 10.08.2021 – po vyčerpaní uskladneného digestátu

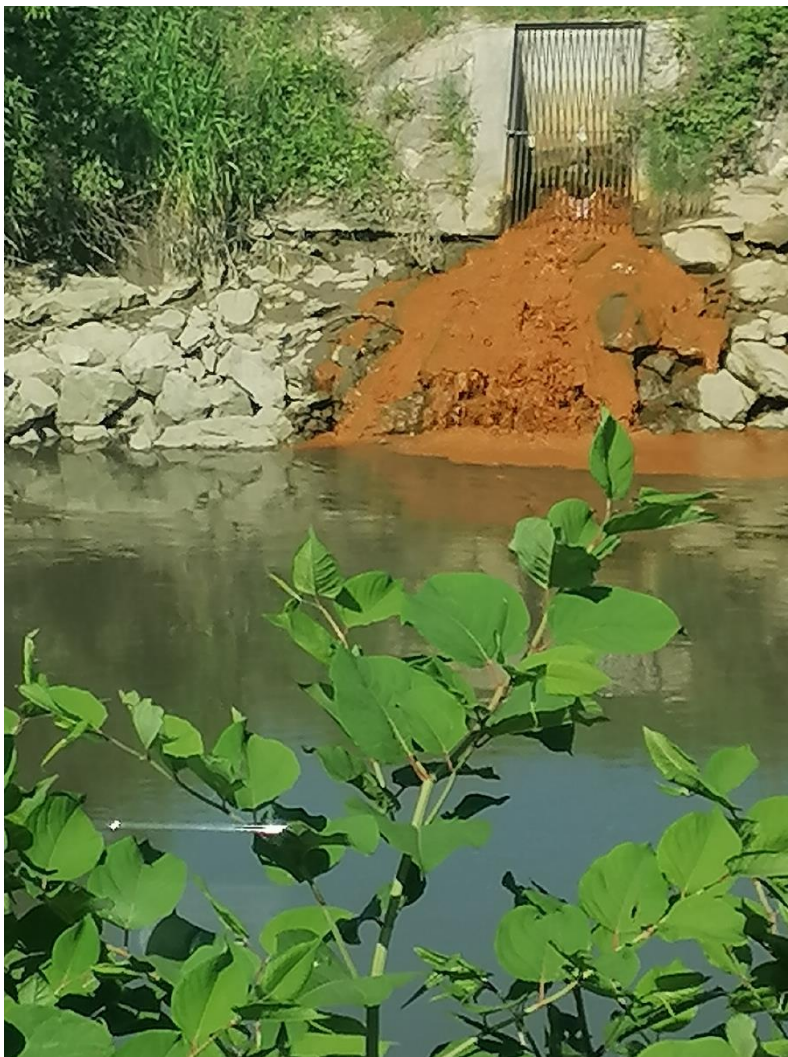
Dňa 08.06.2021 o 9:05 h. pracovník SVP š.p., nahlásil na SIŽP, IŽP Bratislava, Stále pracovisko Nitra (ďalej SIŽP, IŽP Bratislava, SP Nitra), že do vodného toku Nitra je z výústného objektu v r.km 63,760 vypúšťaná voda oranžovej farby. Vykonaným riešením bolo zistené, že z výústného objektu v r.km 64,760 (miesta vzniku MZV) do vodného toku Nitra vytekala v pravidelných cca 8 minútových časových intervaloch znečistená odpadová voda s obsahom kalu oranžovej farby. Úhyn rýb vo vodnom toku nebol pozorovaný.

Predmetný výústný objekt, z ktorého boli vypúšťané odpadové vody oranžovej farby patrí spoločnosti MH Invest, s.r.o., Bratislava. Následne bolo zistené, že znečistená odpadová voda oranžovej farby vyteká do vodného toku Nitra aj z druhého výústného objektu v r.km 63,620, ktorý bol vzdialený od prvého miesta znečistenia (výústného objektu v r.km 64,760) vo vzdialenosti 1140 m. Počas riešenia MZV bolo zistené, že spoločnosť MH Invest, s.r.o., ktorá je vlastníkom kanalizácie a výústných objektov má uzatvorenú zmluvu o dielo so spoločnosťou ENGIE Services a.s., ktorá na základe tejto zmluvy zodpovedá za komplexnú správu, údržbu a opravy majetku vybraných objektov a to systému regulácie hladiny podzemnej vody a dažďovej kanalizácie.

Po zistení uvedených skutočností bola vykonaná obhliadka prečerpávacích staníc, ktorou bolo zistené, že do dvoch prečerpávacích staníc sú potrubím odvádzané podzemné vody z vybudovaných 38 studní v okolí závodu Jaguar Land Rover Nitra, ktoré boli vybudované za účelom znižovania hladiny podzemných vôd. Z týchto dvoch prečerpávacích staníc sú vody vypúšťané dvomi výústnými objektami do rieky Nitra v r.km 63,620 a v r. km 64,760. Ďalej bolo zistené, že dňa 08.06.2021 správca kanalizácie – spoločnosť ENGIE Services a.s., vykonávala čistenie potrubia podzemnej vody. V dôsledku tohto čistenia sa všetok nahromadený kal z potrubia dostal do vodného toku Nitra. Podľa správcu kanalizácie začali skúšobne vykonávať čistenie už dňa 07.06.2021 vo večerných hodinách. Zároveň správca uviedol, že potrubia preplachovali prúdom vody a to konkrétne vetvu „A“ a Vetvu „B“. Obhliadkou bolo zistené, že vetva „A“ je zaústená do prečerpávacej stanice „A“ v ktorej je ponorné čerpadlo, ktoré prečerpáva po zopnutí hladiny vody do výústného objektu č. 1 nachádzajúceho sa v r. km 64,760. Vetva „B“ je zaústená do prečerpávajúcej stanice „B“ v ktorej je ponorné čerpadlo, ktoré prečerpáva po zopnutí hladiny vody do výústného objektu č. 2 nachádzajúceho sa v r. km 63,620. Obhliadkou prečerpávacích staníc bolo po odkrytí poklopov zistené, že do prečerpávacích šácht priteká odpadová voda s obsahom kalu oranžovej farby. Po zopnutí čerpadiel (na základe plavákového systému), bola voda prečerpávaná čerpadlami do výústných objektov.

Fotografia č. 5 výustny objekt do rieky Nitra

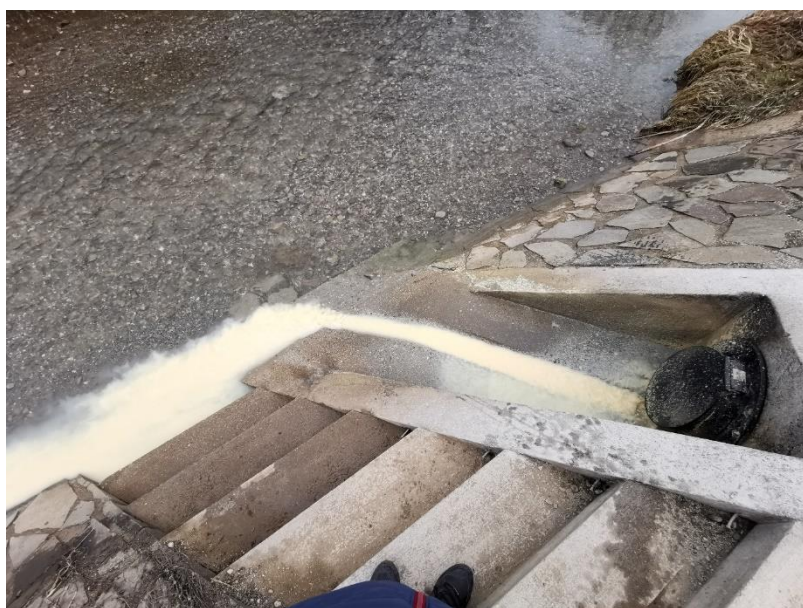
Zdroj znečistenia (výpustný objekt) :  $pH = 5,58$ ;  $BSK_5 = 2\,430,0 \text{ mg/l}$ ;  $CHSK_{Cr} = 5\,630,0 \text{ mg/l}$ ;  $NL_{105^\circ C} = 4\,290,0 \text{ mg/l}$

SIŽP IŽP Košice na základe výsledkov laboratórnych rozborov vzoriek vôd, odobratých správcom toku dňa 23.03.2021 dospel k záveru, že účastník konania dňa 23.03.2021 cez výpustný objekt nepovolene vypúšťal technologické odpadové vody v sledovaných ukazovateľoch nad rámec limitných hodnôt povolených OÚ Stará Ľubovňa rozhodnutím číslo OU-SL-OSZP-2019/000877-015Pš zo dňa 30.09.2019, pričom na takéto vypúšťanie technologických odpadových vôd nemal povolenie orgánu štátnej vodnej správy potrebné podľa ust. § 21 vodného zákona, čím došlo k znečisteniu potoka Kamienka podľa ust. § 41 ods. 1 vodného zákona a tým ku vzniku MZV, za čo bola uložená pokuta spoločnosti BGV, s.r.o., vo výške 25 000 eur.

Fotografia č. 6 výustny objekt do vodného toku Kamienka

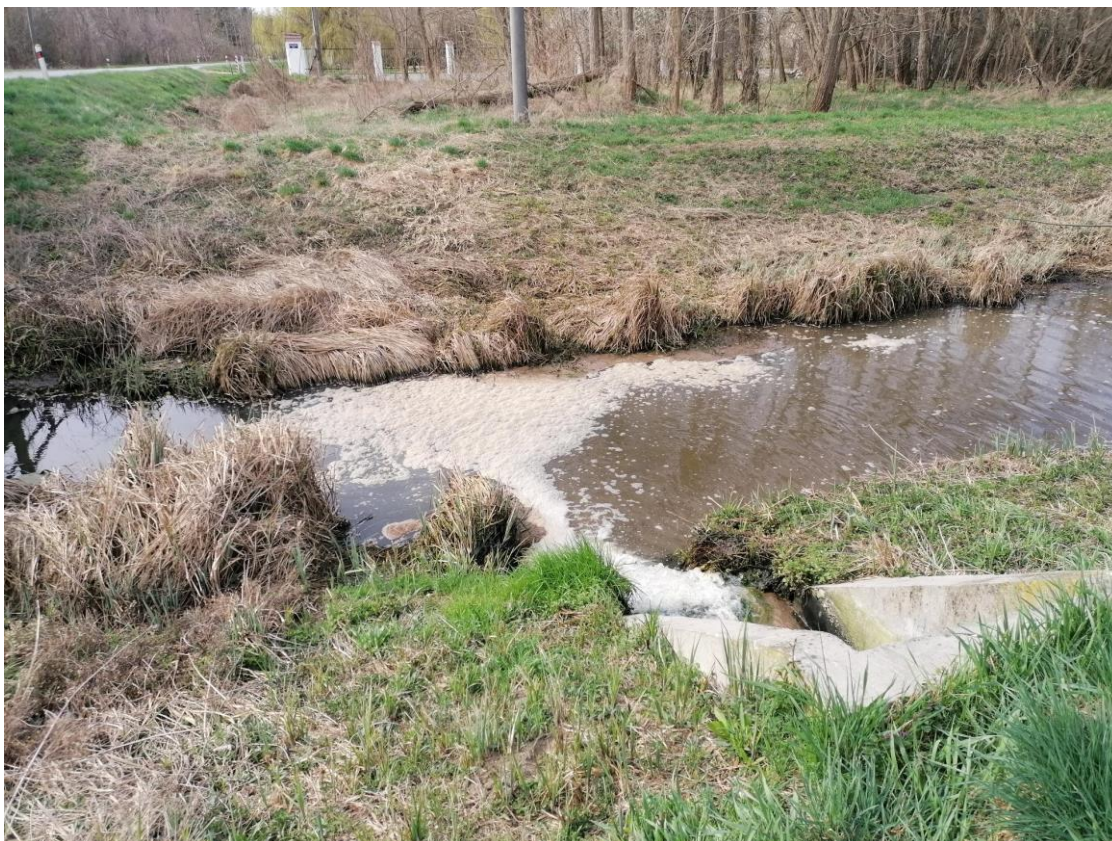
SIŽP IŽP Bratislava 9:30 h. vykonal miestnu obhliadku, pričom na pravom brehu v rkm 9,25 bol identifikovaný výustný objekt, z ktorého boli vypúšťané odpadové vody bledohnedého zákalu, páchnuce po splaškoch. Od miesta predmetného vyústenia (pod výustným objektom) bola na vodnom toku Lakšársky potok pozorovaná zápachajúca okrovo hnedá pena (vrstvy kalu), ktorá bola pozorovaná do vzdialenosti cca. 150 metrov od výustného objektu.

Riešením MZV bolo zistené, že výustným objektom sú vypúšťané odpadové vody z čistiarne odpadových vôd (ďalej len „ČOV“) Moravský Svätý Ján a prevádzkovateľom predmetnej ČOV je obec Moravský Sv. Ján. Úhyn rýb a ostatných vodných organizmov nebol pri vykonanej obhliadke vizuálne zaznamenaný.

Fotografia č. 7 výustny objekt do vodného toku Lakšársky potok

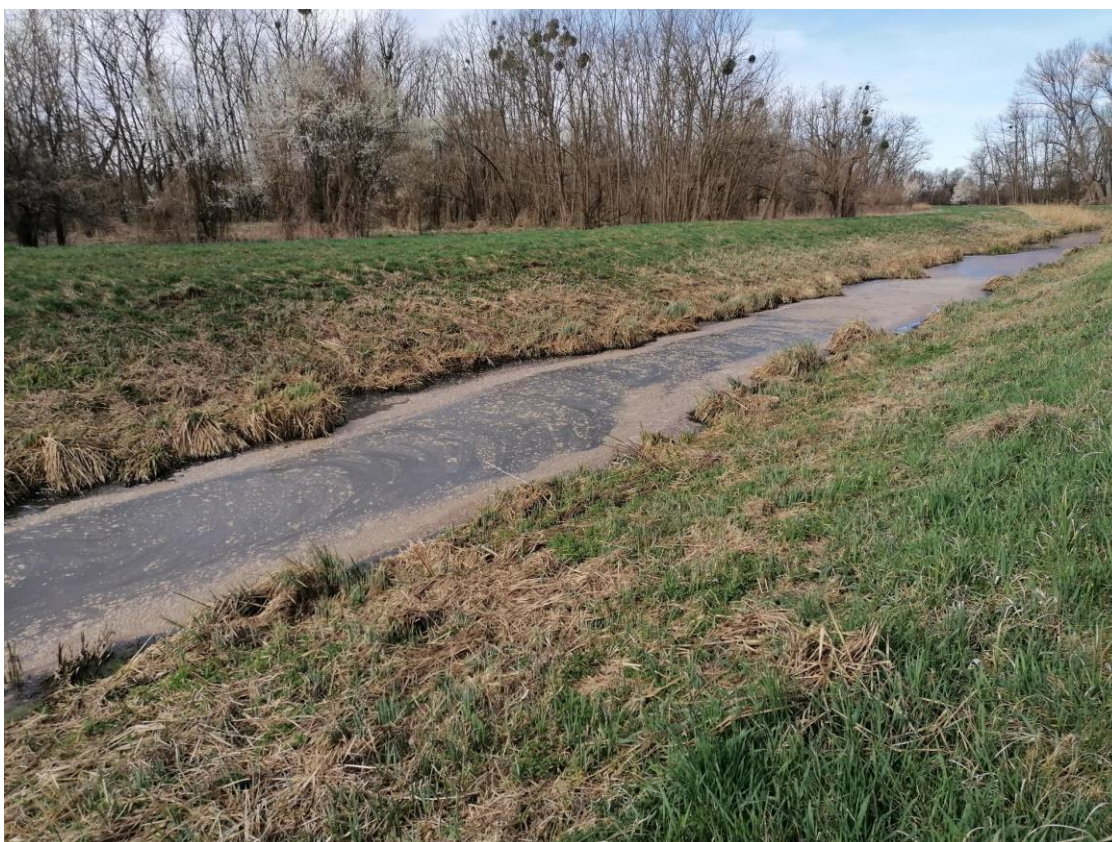
Približne o 11:20 h. bola vykonaná obhliadka ČOV Moravský Sv. Ján. Na mieste bolo zistené, že voda v dosadzovacej nádrži silno pení a časť vyflotovaného čistiarenského kalu uniká s vyčistenou odpadovou vodou do recipientu. Následne sa starosta p. Emrich dostavil k výustnému objektu ČOV Moravský Sv. Ján do recipientu, kde bola vykonaná obhliadka a kde bolo inšpekciou poukázané na prejavy MZV – prítomnosť vyflotovaného čistiarenského kalu na vodnej hladine toku Lakšársky potok. Zároveň bol starosta p. Emrich požiadaný o vykonanie bezprostredných opatrení na obmedzenie škodlivých vplyvov MZV týkajúcich vypúšťaného čistiarenského kalu.

Nekontrolovateľným únikom - vypúšťaním vyflotovaného čistiarenského kalu z ČOV Moravský Svätý Ján cez výustný objekt do vodného toku Lakšársky potok došlo dňa 06.04.2021 k nedovolenému zaobchádzaniu so znečisťujúcou látkou – vyflotovaný čistiarenský kal. V dôsledku predmetného konania pôvodca MZV spôsobil MZV podľa ust. § 41 ods. 1 vodného zákona. Pokuta za spôsobené MZV bude uložená v roku 2022.

Fotografia č. 8 znečistenie vodného toku Lakšársky potok
